# Efecto del reforzamiento sismo-resistente sobre el comportamiento dinámico de una edificación afectada por el sismo de Pizarro

Helene Tischer \* §, Johannio Marulanda \*, Peter Thomson \*

## Effect of seismic retrofit on the dynamic behavior of a building damaged by the Pizarro earthquake

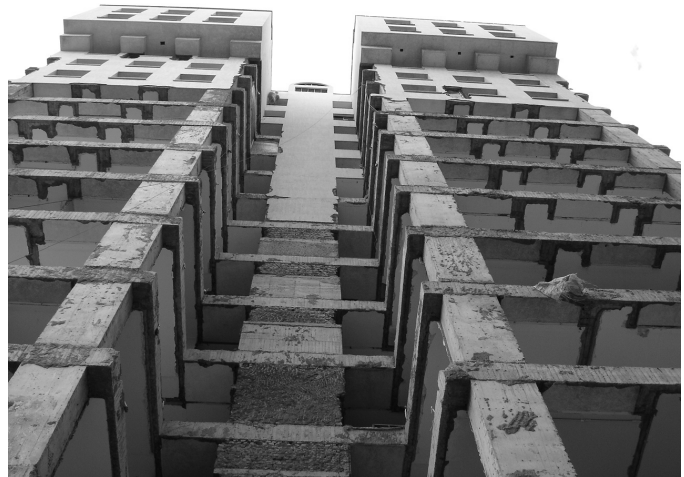
Figura 3. Imagen del edificio Torres de la Plazuela (torre A), tomada el 13 de julio de 2005.

En la Figura 1 se presenta la planta del piso tipo de la edificación, donde se detalla tanto el sistema estructural existente como el refuerzo propuesto, y en la Figura 2 se detalla el esquema en altura de la edificación. En la Figura 3 se presenta una imagen de la edificación después del sismo de Pizarro, tomada el 13 de julio de 2005. En ese momento los muros afectados por el sismo ya habían sido retirados, pero no se había comenzado con el reforzamiento estructural.

Los registros previos al reforzamiento se realizaron el 13 de julio de 2005, 7 meses después de ocurrido el sismo de Pizarro (ver Figura 3). Para esta fecha, ya se habían demolido los muros agrietados, los cuales fueron la totalidad de los muros de los pisos 1 a 10 y aproximadamente 80% de los muros de los pisos 11 a 13. En los pisos 15 y 16 los muros no se vieron afectados por el sismo, pero se habían demolido en las zonas donde se colocarían pantallas de concreto reforzado. Los registros posteriores al reforzamiento estructural se realizaron el 22 de febrero de 2006. Para esa fecha, ya se había concluido el reforzamiento estructural de la edificación, incluyendo el arriostramiento metálico instalado en la fachada posterior de la edificación, que se observa en la Figura 7, y se había instalado parte de las divisiones livianas.

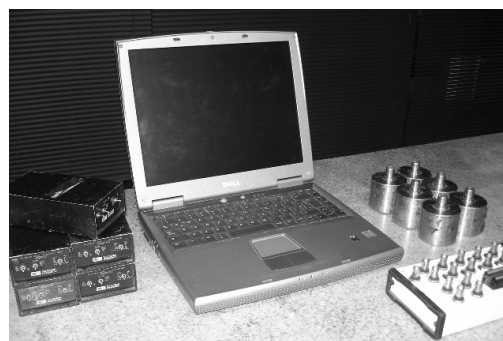
Figura 5. Sistema portátil del Laboratorio de Ingeniería Sísmica y Dinámica Estructural (LINSE) de la Universidad del Valle.

Se realizaron mediciones de vibraciones ambientales de la estructura mediante el sistema portátil del Laboratorio de Ingeniería Sísmica y Dinámica Estructural (LINSE) de la Universidad del Valle (ver Figura 5).

El sistema portátil del LINSE consta de 8 acelerómetros sísmicos *Wilcoxon Research Model 731A*, cada uno con un amplificador *Wilcoxon Research Model P31*. Los acelerómetros tienen una sensibilidad de 10 V/g y junto con los amplificadores se puede obtener una sensibilidad total de 10 V/g, 100 V/g ó 1000 V/g. Las unidades WR Model P31 amplifican las señales análogas y proveen un filtrado integral con un ancho de banda nominal (menos 3 dB) entre 0.05 y 450 Hz. Las señales de los acelerómetros se transmiten mediante cables coaxiales a una caja de conexiones *National Instruments NI BNC 2110* y luego a un computador portátil, donde se lleva a cabo la conversión de la señal analógica a digital con una tarjeta de adquisición de datos NI DAQCard 6024E con 12 bits de resolución. La adquisición de datos se efectuó con la caja de herramientas (*Toolbox*) para adquisición de datos del paquete matemático MATLAB (The MathWorks, Inc., 2003a).

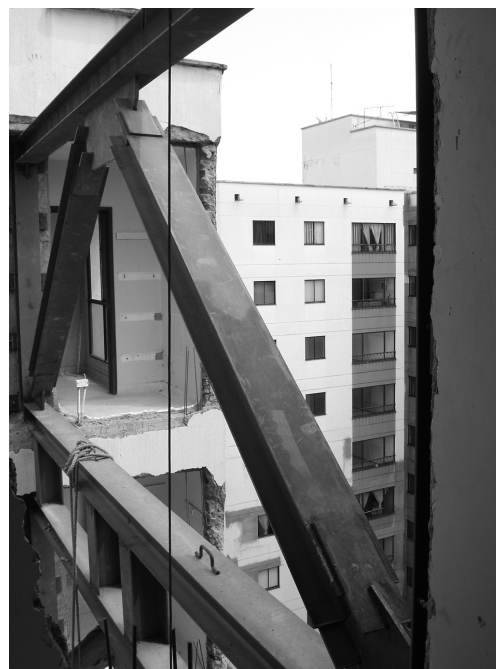
Figura 7. Arriostramiento metálico instalado en la fachada posterior de la edificación.
