Analysis and evaluation of the thermal performance of roofing systems used in dry construction for residential buildings located in the city of Santiago de Cali and its area of influence

Análisis y evaluación del desempeño térmico de sistemas de cubiertas utilizadas en construcciones en seco para edificaciones de vivienda ubicadas en la ciudad de Santiago de Cali y su área de influencia

Sandra Lucía Vidal¹

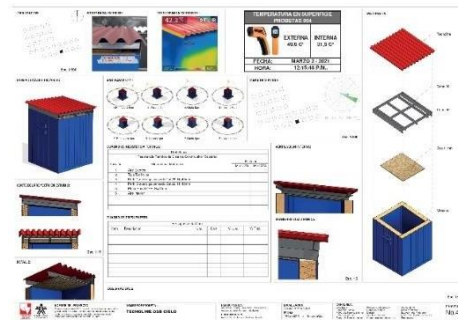
Figura 2. Ficha técnica 1era categoría
Fuente: Elaboración propia. 2021

Se estiman dos componentes principales cámara de aire y de carácter hermético. En el 1er caso se incluye una cámara de aire (CA) de 0,045 mts. Se reconoce el paso de este flujo como uno de los principales factores de refrigeración al interior de los espacios, considerándose variables de carácter constructivo que pueden observarse por debajo del techo como son: la implementación de cielos rasos, bases de cubierta y revestimientos de pintura sobre la superficie externa de la teja.
